RUDERCLUB „VICTORIA“

Verein: Ruderclub „Victoria“ (gegr. 1890)

Datierung: 1905, 1928

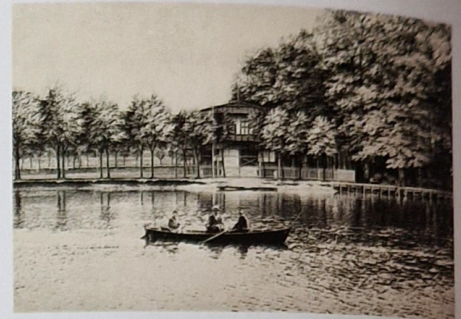
Wasseransicht, Postkarte 1907

Trotz umfangreicher Erweiterungen auch aus neuerer Zeit ist mit dem Bootshaus in Bernburg ein frühes Beispiel für den Rudersport an der Saale erhalten. 1905 durch den Ruderclub „Victoria“ im Schweizerhaus-Stil gebaut, fand das kleine Bootshaus durch schrittweise Anbauten zu seiner heutigen Form.

Der Ursprungsbau erschien als zweigeschossiges Fachwerkhaus mit einem flachen Satteldach. Auf der Rückseite war der Baukörper eingeschossig für die Bootshalle verlängert. Die Wasserfassade besaß einen Verandavorbau, dessen reich verzierte Holzkonstruktion typisch für das sogenannte Schweizerhaus war und einen Übergang zum Außenraum bildete. Diese Formensprache verwendeten man Ende des 19. Jahrhunderts ger-
